4-5. 落下衝撃

4-5. Drop impact

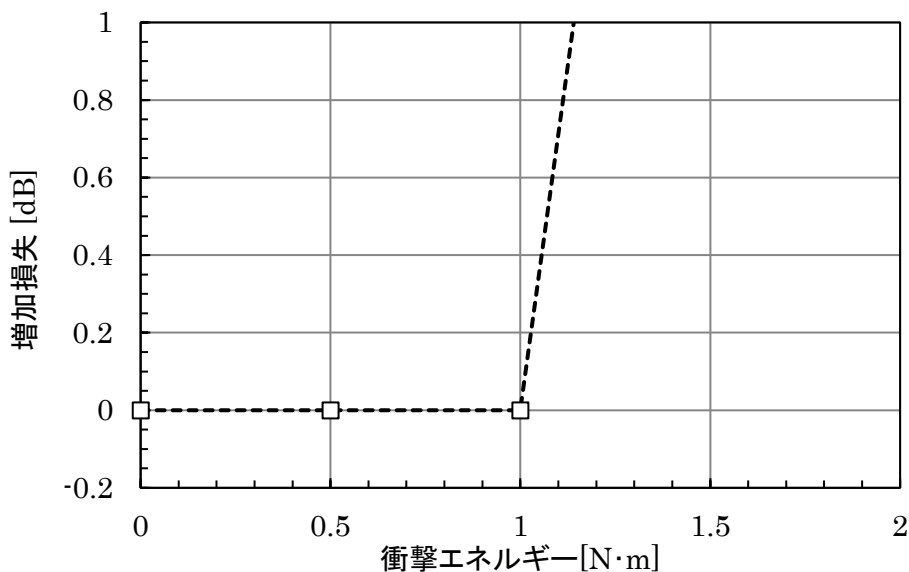
落下物による衝撃はエスカプレミア[®]ケーブルの変形や断線を引き起こすことがあります。エスカプレミア[®]ケーブル GH-4001 における落下衝撃試験後の増加損失の一例を図 4-5-a に、その試験方法の概略図を図 4-5-b に示します。

図 4-5-a エスカプレミア[®]GH-4001 における落下衝撃試験後の増加損失

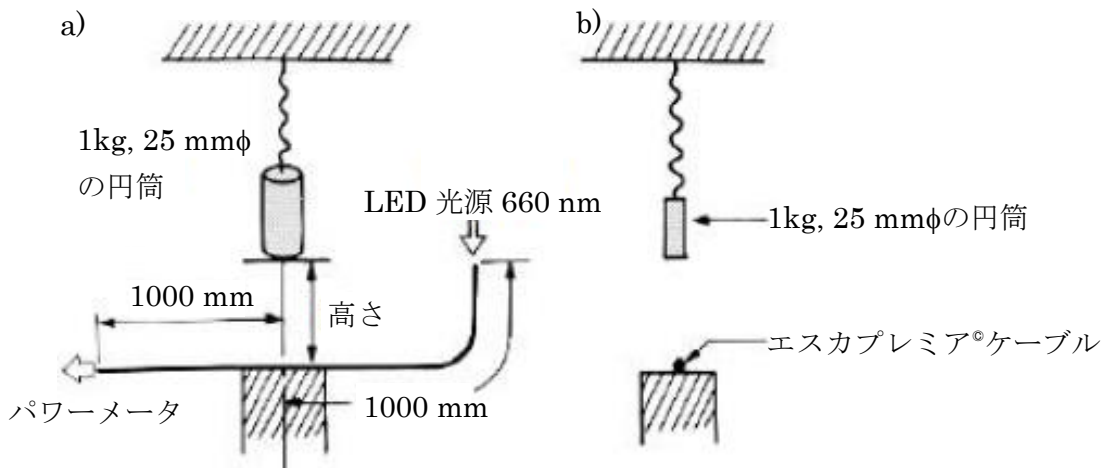
図 4-5-b 落下衝撃試験の概略図 a) 正面図, b) 側面図

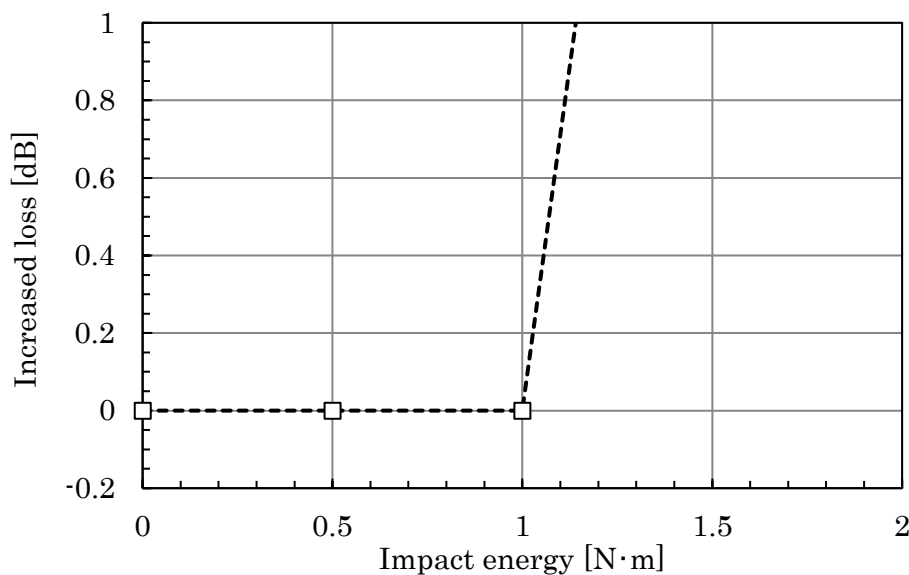
Impact of a falling object causes deform or break of ESKA PREMIER[®] cable. For the example, figure 4-5-a shows the increased loss of the ESKA PREMIER[®] cable GH-4001 in the drop impact tests. Figure 4-5-b present the schematics of the tests.

Fig. 4-5-a The increased loss of the ESKA PREMIER[®] cable GH-4001 in the drop impact tests

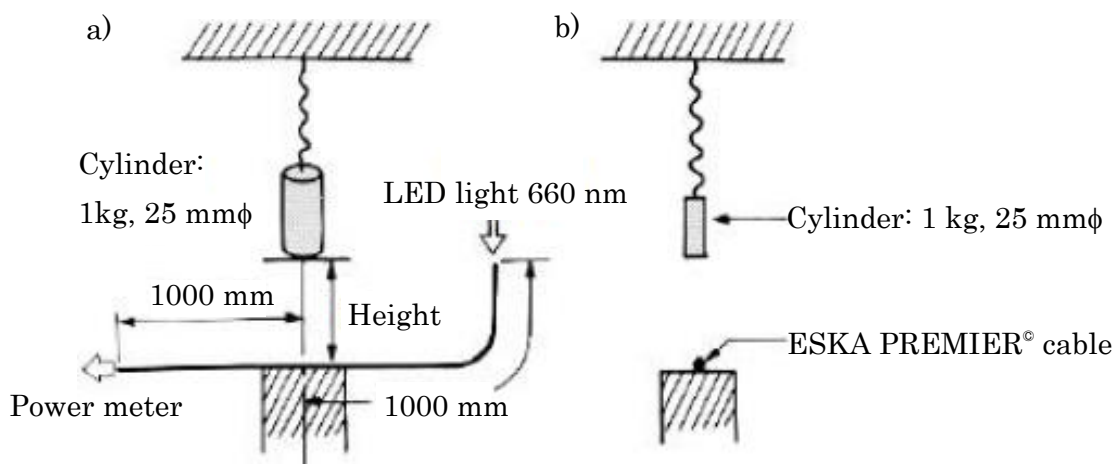
Fig. 4-5-b The a) front and b) side view schematics of the drop impact tests
